# Renovation der Kirchenfassade im Sommer 2021 Bericht der Kantonsarchäologie zur Baudokumentation

#### **BERICHT BAUUNTERSUCHUNG**

# 1. Bauuntersuchung. Ereignis-Nr. 2021.074

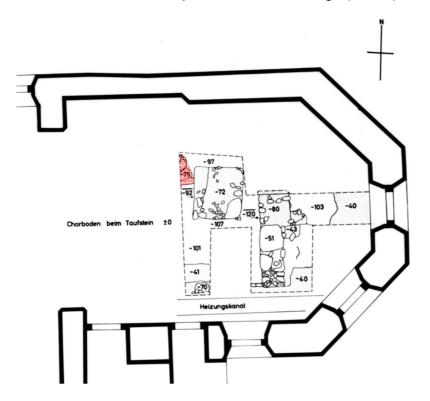
Beim ältesten erhaltenen Mauerstück aus Phase 1 dürfte es sich um die Nordmauer des 1155 in einer Schriftquelle erstmals erwähnten Kirchenbaus von Wiesendangen handeln. Ebenfalls von diesem Gebäude stammt womöglich ein Fundament, welches 1964 (Er. 1964.048) bei Arbeiten im Chor entdeckt worden ist (Abb. 7). Es wurde bereits damals vermutet, dass es sich dabei um das Segment einer halbrunden Apsis des ersten Kirchenbaus handeln könnte.<sup>14</sup>

Abb. 7: Wiesendangen, Ref. Kirche. Er. 1964.048. Ausschnitt aus Plan Z29139\_19111969 (IMS KDP). Rot eingefärbt ist ein Mauerstück, welches womöglich Bestandteil einer halbrunden Apsis war.

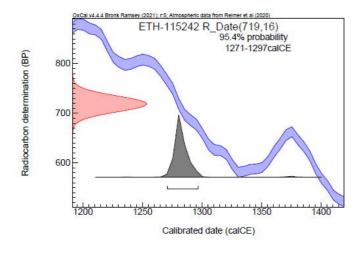
Eine dendrochronologische Datierung des Holzrahmens misslang. Er wurde daher mittels C-14 Datierung untersucht (FK 36). Beim Probenmaterial handelt es sich um Kernholz mit breiten Jahrringen eines Eichenbaums. <sup>15</sup> Die Datierung ergab einen Zeitraum von 1271–1297 (Abb. 10). <sup>16</sup>

Abb. 10: Wiesendangen, Ref. Kirche, Kalibriertes C14-Datum vom Holzrahmen in Fenster Pos. 2 (Phase 2).

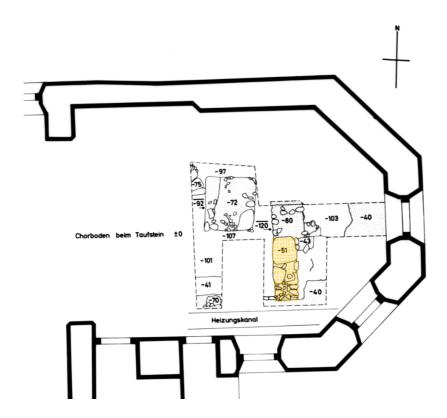
Mit den Baumassnahmen in Phase 2 erhält das Gotteshaus ein rechteckiges Altarhaus anstelle der halbrunden Apsis. Erhalten ist davon dessen Nordmauer sowie ein Fundamentstück der Ostmauer, welches bei den Grabungsarbeiten 1964 dokumentiert werden konnte (Abb. 11). Der Rechteckchor schliesst ohne Einzug an das Kirchenschiff an und misst aussen 19.4 x ca. 8.3 m.

Abb. 11: Reformierte Kirche Wiesendangen, Er. 1964.048. Ausschnitt aus Plan Z29139\_19111969 (IMS KDP). Orange eingefärbt ist das Fundamentstück der Ostmauer des Altarhauses aus Phase 2.

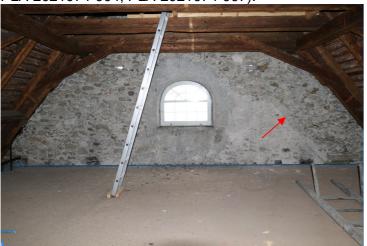
Von der Vergrösserung des Schiffs zeugen das neu angehängte Mauerstück (Pos. 26) in der Nordmauer sowie die noch weitgehend komplett erhaltene Westmauer (Pos. 35). Auch diese Baumassnahme respektierte die damalige Höhe des Gotteshauses. Im Giebelfeld der Westmauer kann dabei die ursprüngliche Neigung des Dachs an der erhaltenen Mauerkrone gemessen werden, sie liegt im Bereich von 45 Grad (Abb. 13. Siehe auch Feldzeichnungen PLA-2021074-004, PLA-2021074-007).

Abb. 13: Wiesendangen, ref. Kirche. Westmauer des Kirchenschiffs im Dachgeschoss. Roter Pfeil: Mörtelabdruck der ursprünglichen Dachneigung während Phase 3.

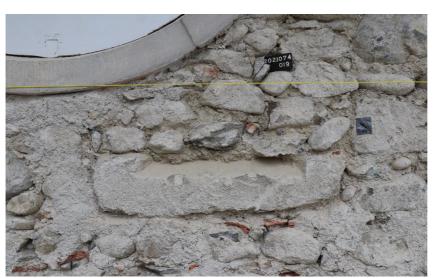
In der Nordmauer finden sich zwei gleichartige Fenster, die wegen späteren Störungen nur noch zum Teil vorhanden sind. Vom östlichen Fenster (Pos. 8) ist die Sohlbank aus Sandstein sowie der Entlastungsbogen aus Backsteinen erhalten, vom westlichen Fenster (Pos. 25) zeugt lediglich noch die Sohlbank aus Sandstein (Abb. 14). Der neue Westabschluss weist einen Eingang (Pos. 44) mit Entlastungsbogen aus Backsteinen und ein Rundbogenfenster (Pos. 42) im Giebel auf.

Abb. 14: Wiesendangen, ref. Kirche. Sohlbank aus Sandstein eines Fensters (Pos. 25) aus Phase 3.

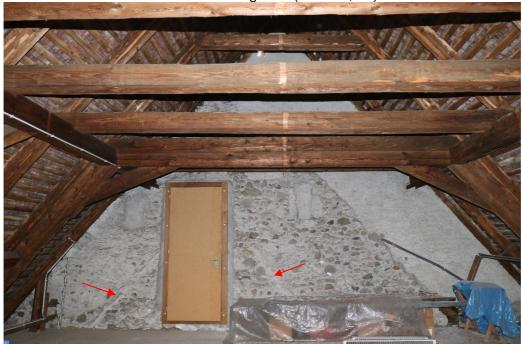
Abb. 16: Wiesendangen, ref. Kirche. Scheidewand zwischen Chor und Langhaus mit zwei zugemauerten Fenstern (Pos. 80, 81) und Mörtelabdrücken (Pos. 77), die die ursprüngliche Höhe des Langhausdachs anzeigen (rote Pfeile). Blick nach Osten.

Die Chorbogenmauer weist zwei hochrechteckige Fenster (Pos. 80, 81) auf, die heute vermauert sind. Als das alte Kirchenschiff mit der niedrigeren Dachhöhe noch stand, belichteten sie den Chorestrich; nach dem Bau des spätgotischen Kirchenschiffs (siehe Phase 6) verloren sie ihre Funktion.

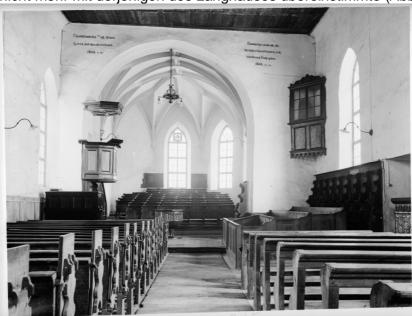
Die Verbreitung des Schiffs nach Süden führte dazu, dass die Mittelachse des Chors nun nicht mehr mit derjenigen des Langhauses übereinstimmte (Abb. 19).

Abb. 19: Wiesendangen, ref. Kirche. Chor und Langhaus liegen nicht auf derselben Mittelachse. Zustand vor der Renovation von 1914.
